営団・東京メトロ
1次量産車・B修繕後

6000系

CHIYODA
STORY

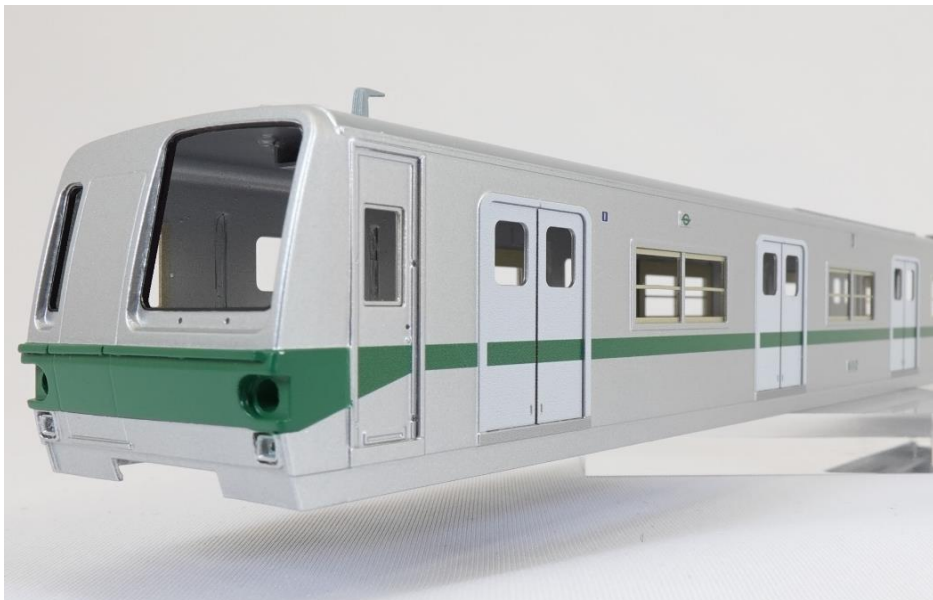
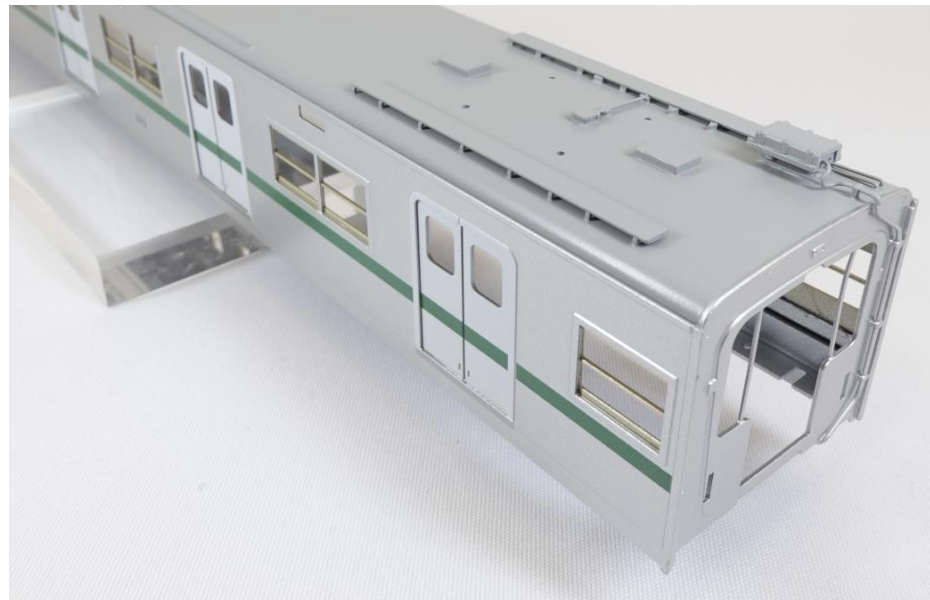
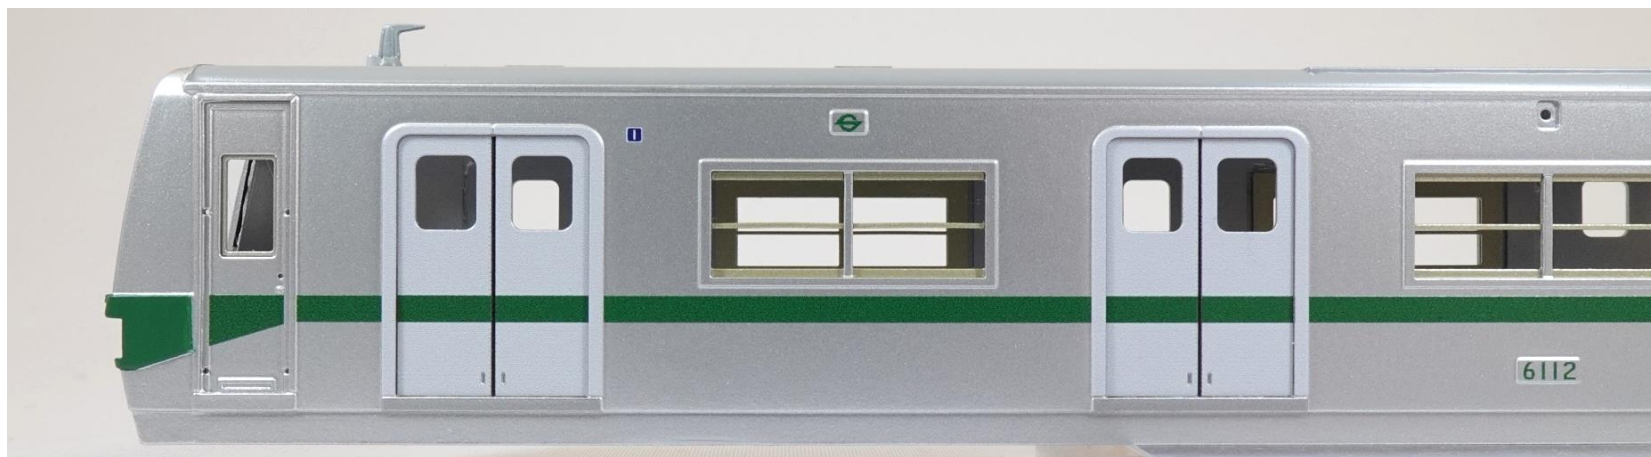
<塗装済みサンプル撮影>

帯の印刷が済んだサンプルです。金色に輝くサッシがアクセントになっています。

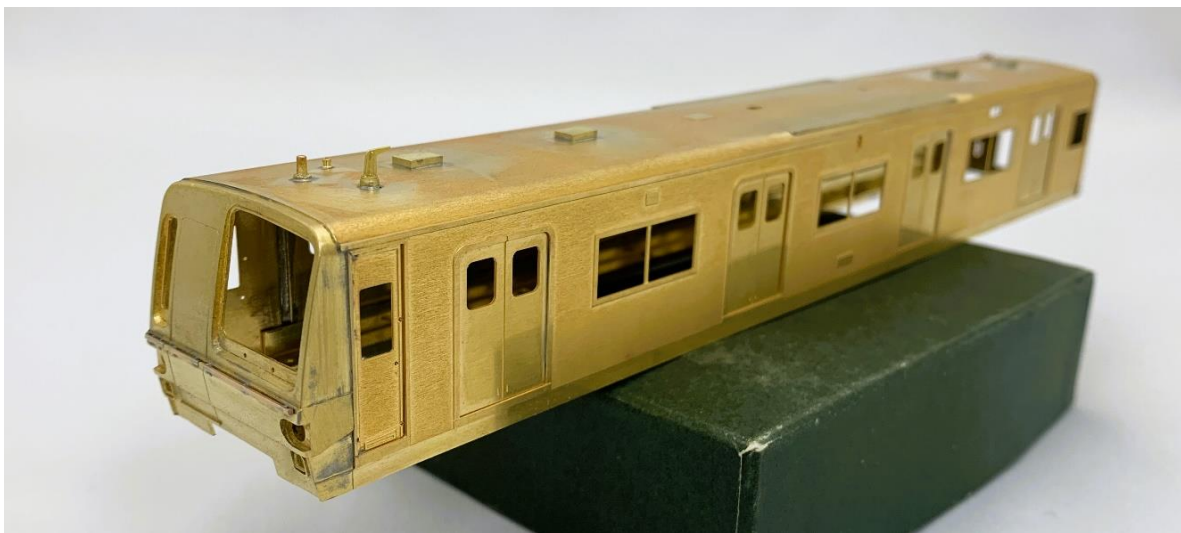
<組立サンプル撮影> 前面手すりを別パーツ化。2段サッシや車側灯、アンチクライマー等は塗装後に取り付けます。

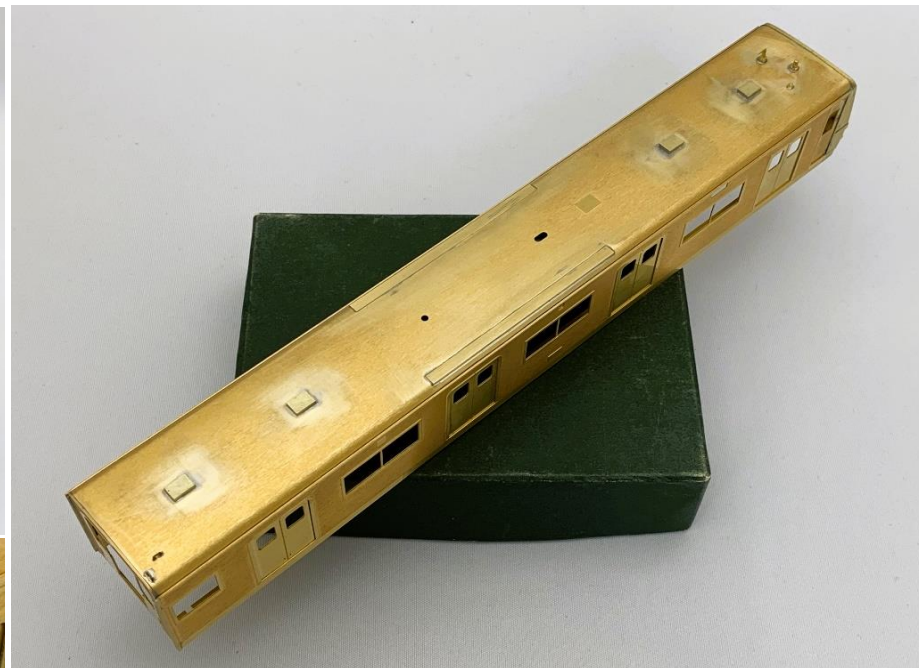
<車端部繋箱>

ジャンパホースを繋ぐ機器箱を床下に再現。
妻面側には接続口の形状を表現。
※全車に同じ部品を流用します。

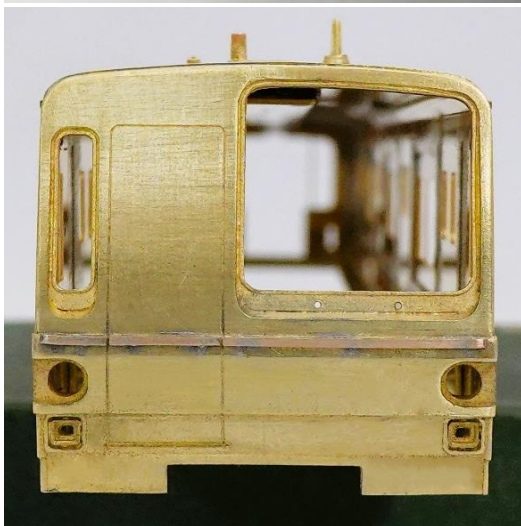
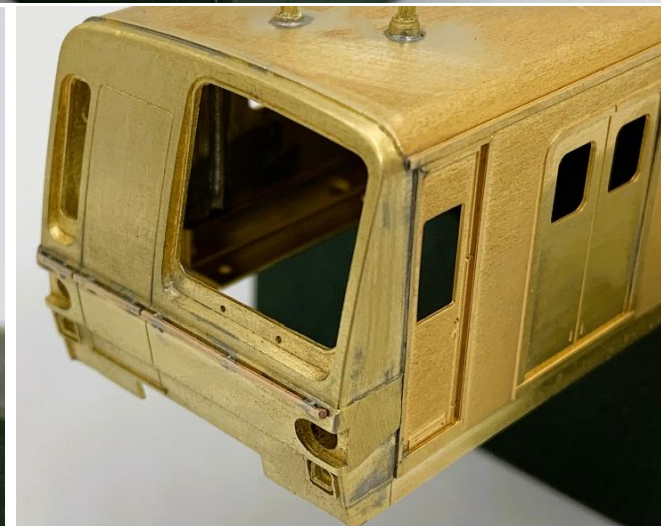
<FS378台車を再現>

台車はFS383を基本にアンカーを新規製作。
また、乗務員室下にはブレーキ相互制御装置を
新規製作により再現。

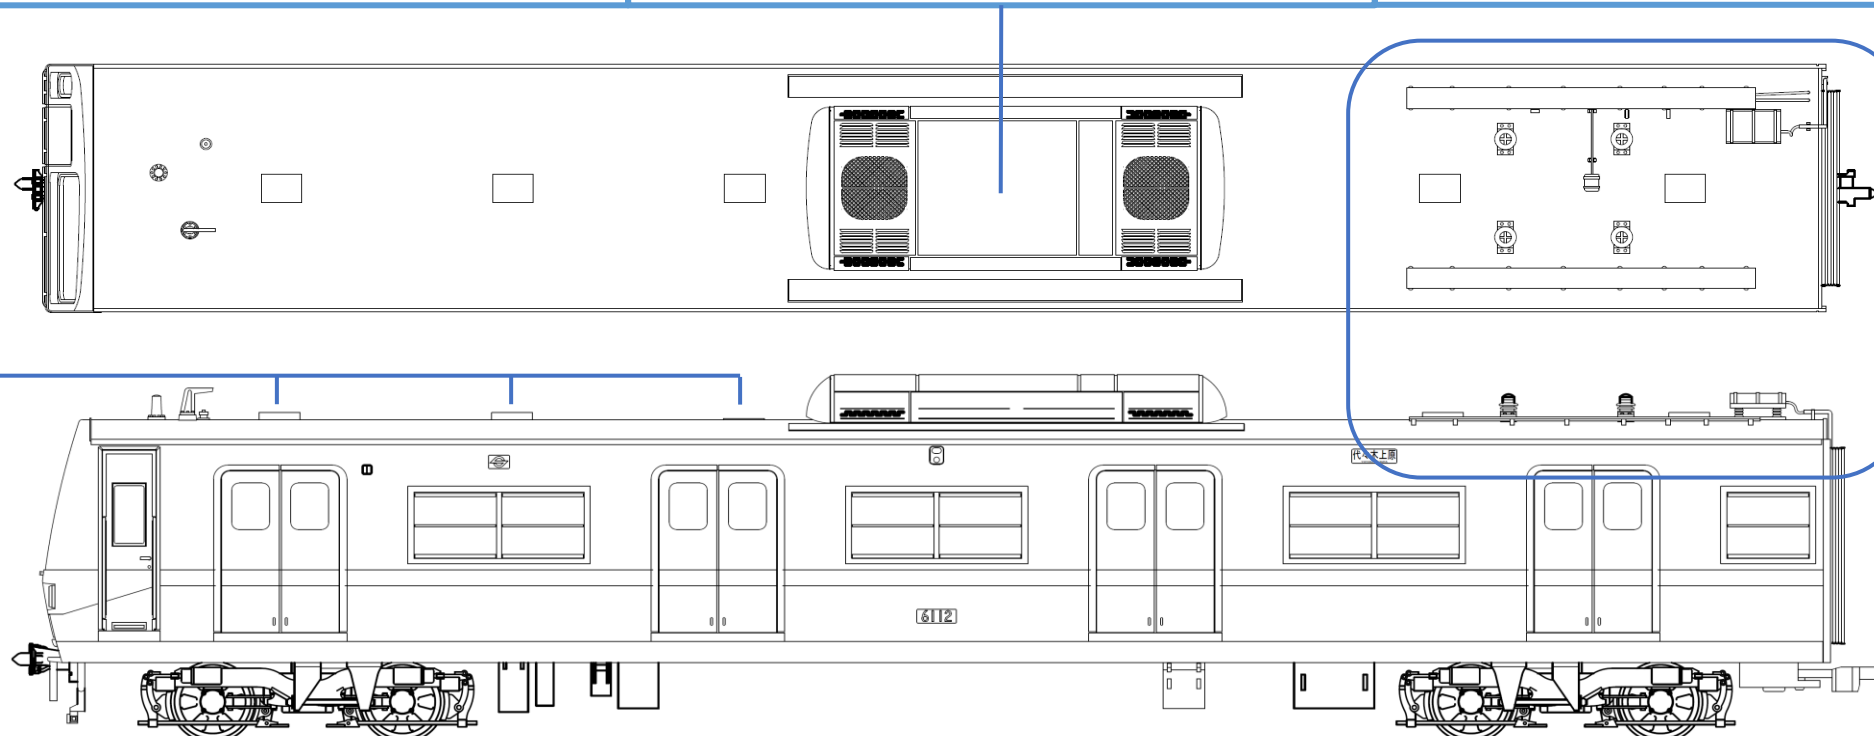
<ベンチレーター撤去跡>

B修繕の際に撤去されたベンチレーターの跡。
今回の製品では場所により高さの違いを再現。
厚みのある箇所は鋳造品を使用し立体的に、
低い箇所では車体側にエッチングを施し再現。

<集中型クーラー>

新設された冷房装置。
製品では真鍮プレスと鋳造品を組み合わせ再現。
プレス箇所はエッチング模様でメッシュを表現。
近年の現行製品と同水準の細密感を実現。

<パンタグラフ撤去跡>

修繕時に一部の部品が残された。
製品では特徴的な配管やフューズ箱、
取付台や碍子などの残置物を再現。
ランボードは脚の付いた「下駄式」を
プレス加工品で立体的に表現。
